神田川・環状七号線地下調節池は、水害が多発した神田川中流域の水害に対する安全度を早期に向上させるため、環状七号線の道路下に延長4.5km、内径12.5mのトンネルを建設し、神田川、善福寺川及び妙正寺川の洪水約54万m<sup>3</sup>を貯留する施設です。

## 神田川・環状七号線地下調節池

東京都建設局

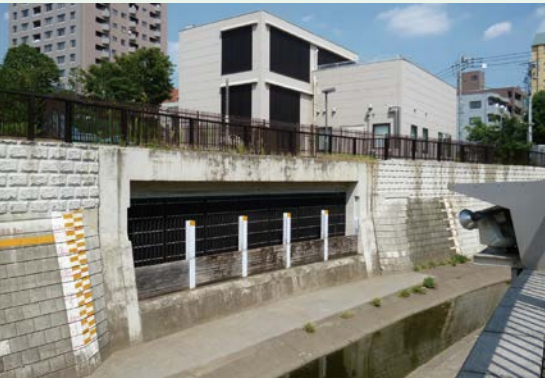
妙正寺川取水施設・取水口

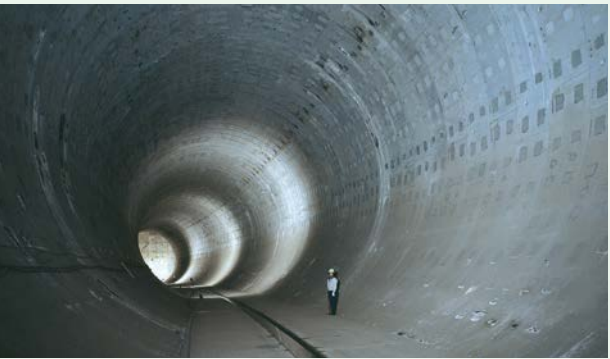
第一期トンネル

約24万m<sup>3</sup>の洪水を貯留する「延長2.0kmのトンネル」と神田川から洪水を流入させるための「神田川取水施設」を建設しました。工事は昭和63年に着手し、平成10年度管理棟等の完成により事業が完了しました。なお、施設の完成に先立つ平成9年4月から取水を開始し、下流域の水害軽減に大きな効果を発揮しています。

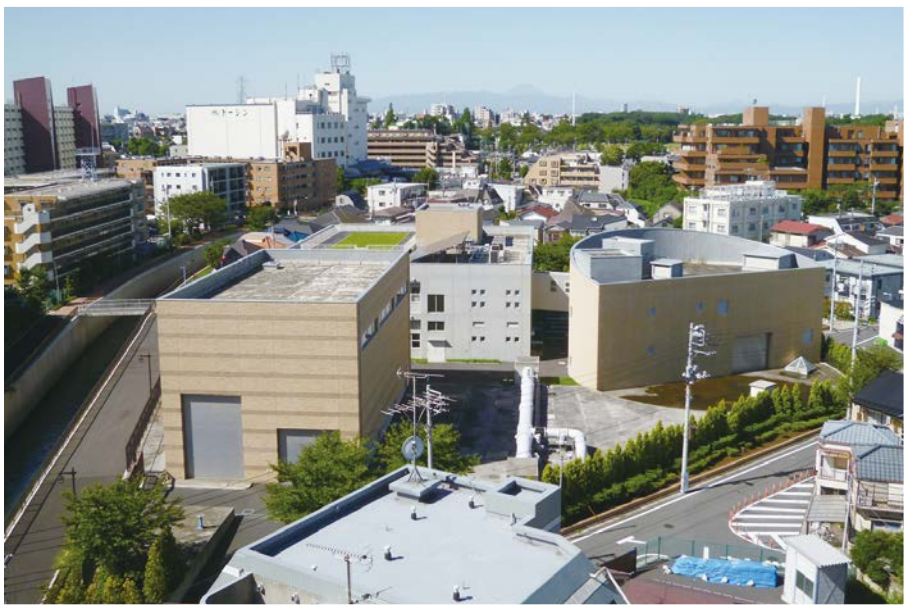
善福寺川取水施設・全景

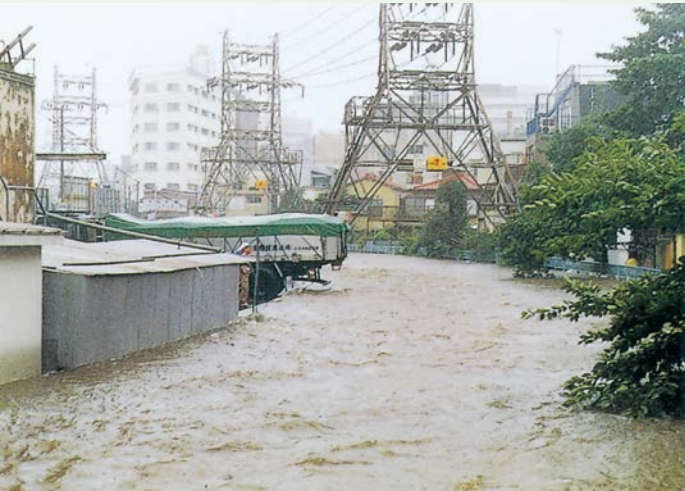
洪水状況（神田川・平成5年8月27日台風11号）

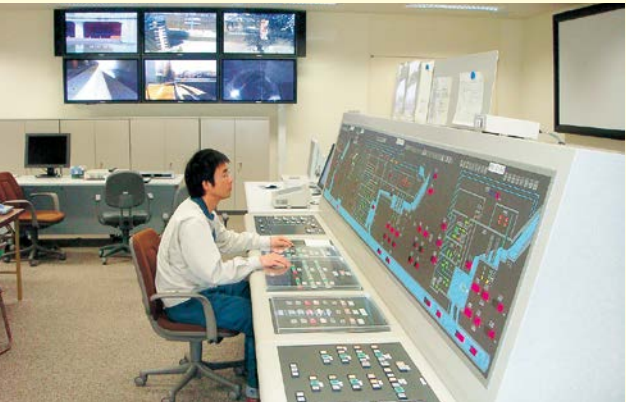
善福寺川取水施設・中央監視操作盤

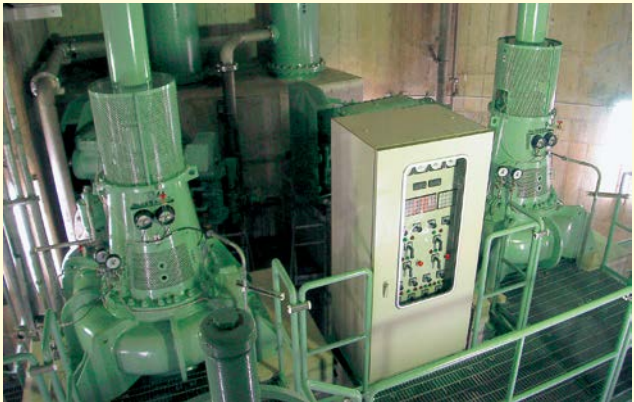
善福寺川取水施設・主排水ポンプ

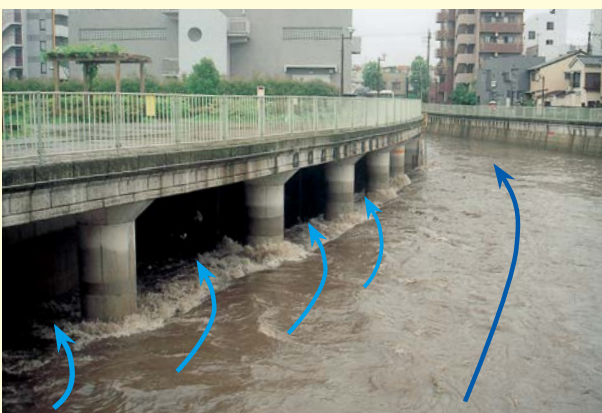
神田川取水施設への流入状況
